Nuisances Lumineuses

Réduction des nuisances lumineuses sur les sites de ponte de tortues marines sur les communes du Diamant et du Prêcheur.

Numéro du projet : 19MAG123

Intitulé du document : Réduction des nuisances lumineuses sur les sites de ponte de tortues marines sur les communes du Diamant et du Prêcheur.

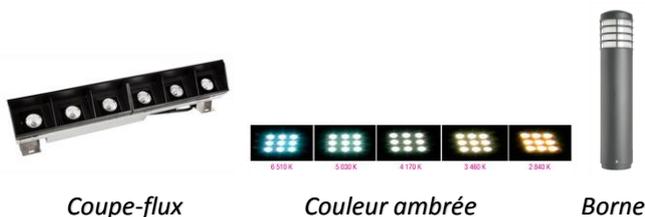
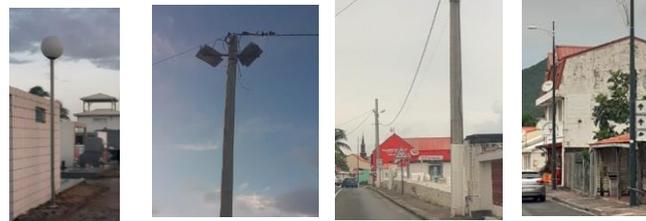
PL : 39 → 43 PL : 44 → 48 PL : 49 et 50 PL : 51 → 55
PL : Point Lumineux

PL 51 → 55 : nouveau candélabre mais du mauvais côté réorientation et équipement de coupe flux et de lumière ambrée

PL 49 et 50 : réorientation et équipement de coupe flux et de lumière ambrée (respectivement orientés ouest et sud)
