Rapport bilan France relance

Réhabilitation de sites de pontes de tortues marines en Martinique

Août 2023

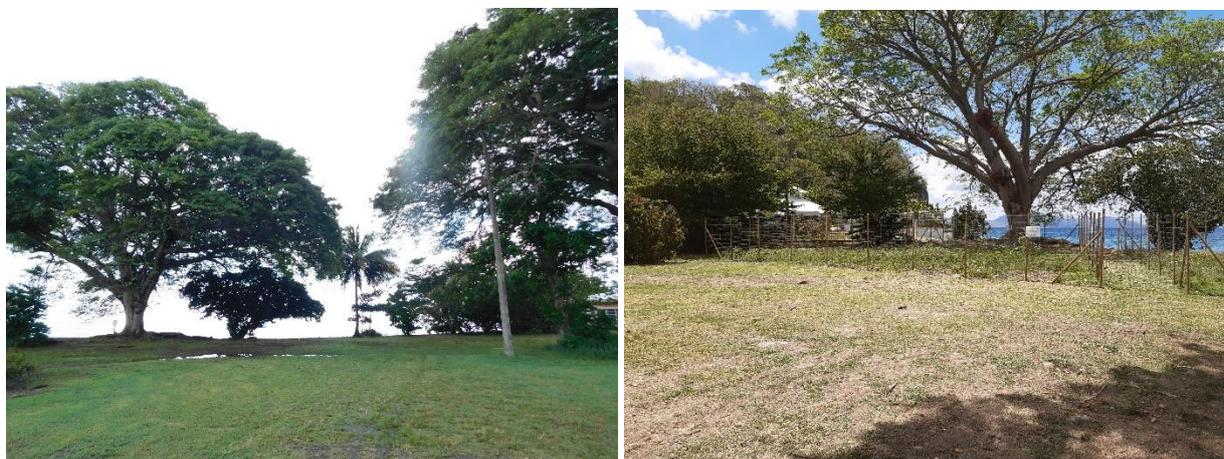
Figure 1 : site de pont de la plage de Vétiver avant et juste après travaux de restauration écologique dans le cadre du projet Life4BEST

- (i) enlèvement d'équipements hors d'usage (4 pylônes électriques et 2 tables de pique-nique),
- (ii) enlèvement d'arbres exotiques envahissants (2 cocotiers et 1 Tulipier du Gabon),
- (iii) décompactage de l'arrière-plage (420 m²),
- (iv) création de 2 exclos de régénération par l'ONF et plantation d'espèces indigènes (100 plants),
- (v) pose d'une barrière pour empêcher l'accès aux véhicules sur le site restauré.

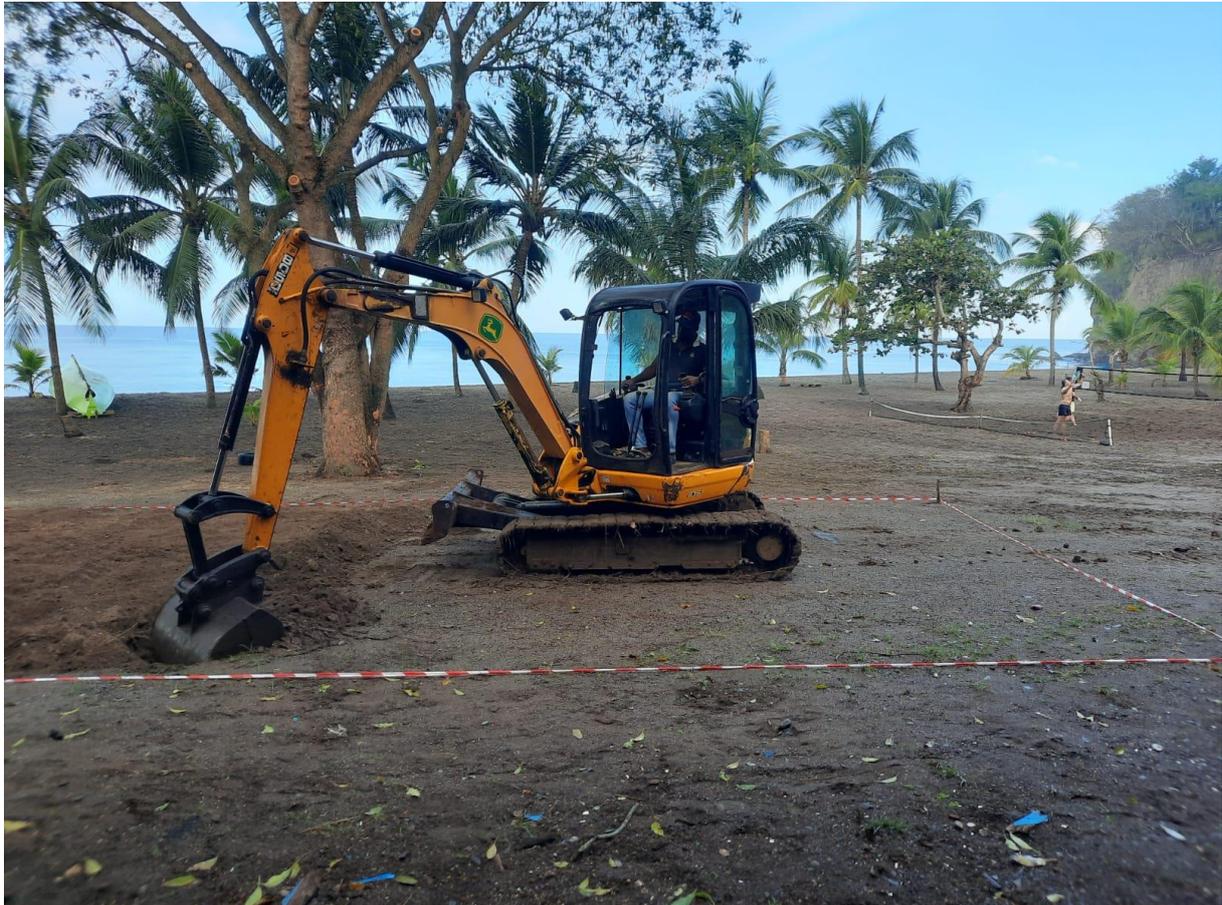
Figure 4- Décompactage au niveau de l'enclos au Sud de la plage, le 9 février 2023.

Ces premiers travaux de décompactage ont été réalisés les 7 et 8 mars 2022 par un prestataire externe, au niveau du futur grand enclos sud de 36m x 8m situé sur la plage. Toutefois, l'ONF a décidé de ne pas matérialiser cette emprise par la pose de l'exclos dans la foulée du décompactage : ce type d'ouvrage, avec ou sans panneau d'information, est souvent dégradé et n'empêche pas les occupations et usages sans une occupation de l'emprise elle-même par la végétation. Cela représentait donc un risque de dépense publique inutile.

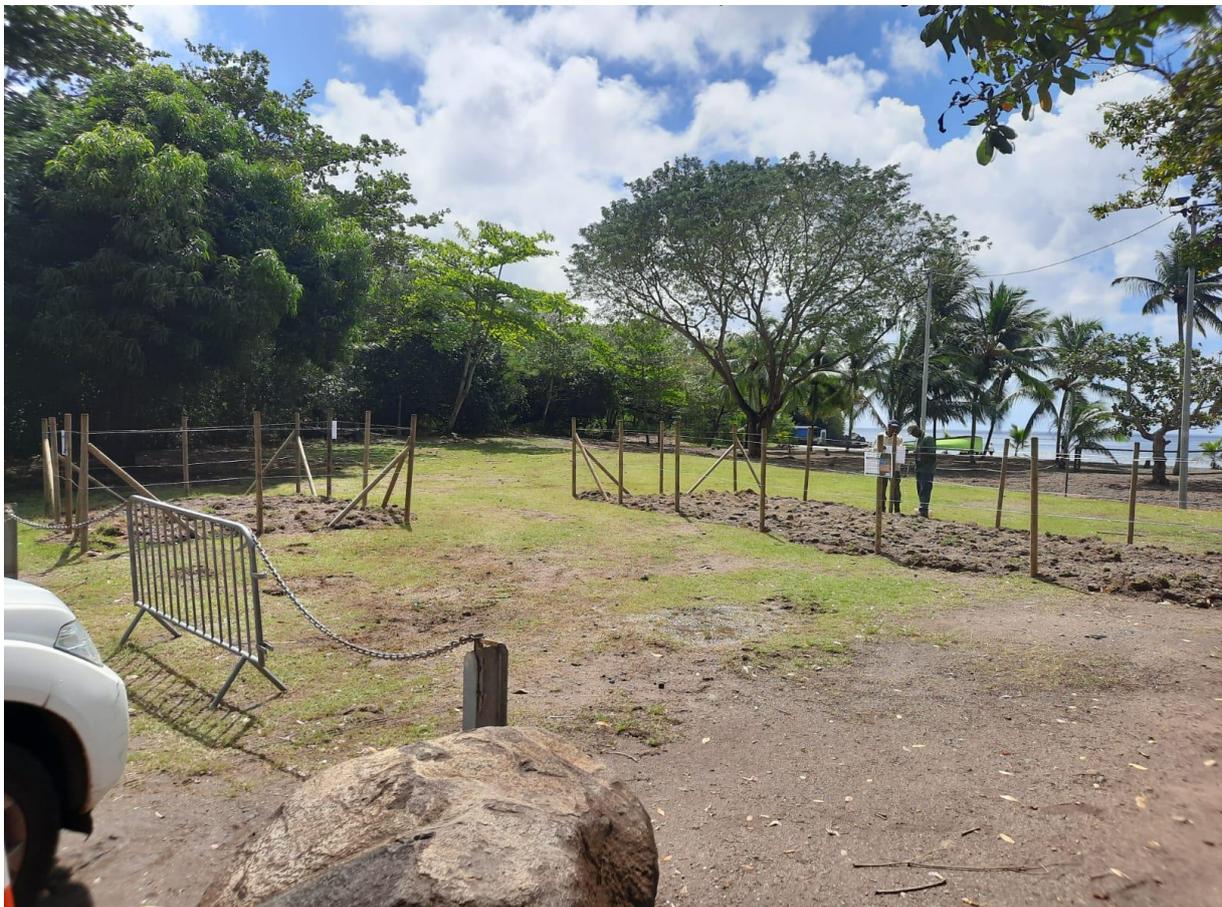
Figure 5 - Installation des enclos en quinconce au niveau du parking, le 10 février 2023

Leur répartition s'est réalisée via 10 plants en enclos nord proche de la falaise, 40 plants pour l'enclos proche du parking, et 85 plants pour le grand enclos sur la plage.

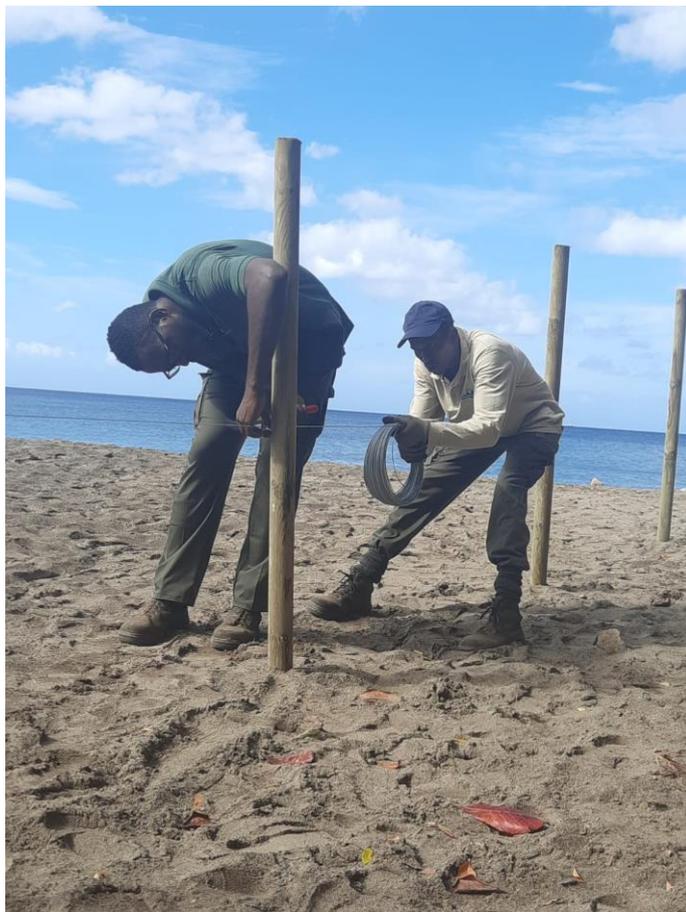
Figure 6 - installation des fils de fer, à une hauteur de 80cm, entre les piquets de l'enclos à proximité de la falaise.

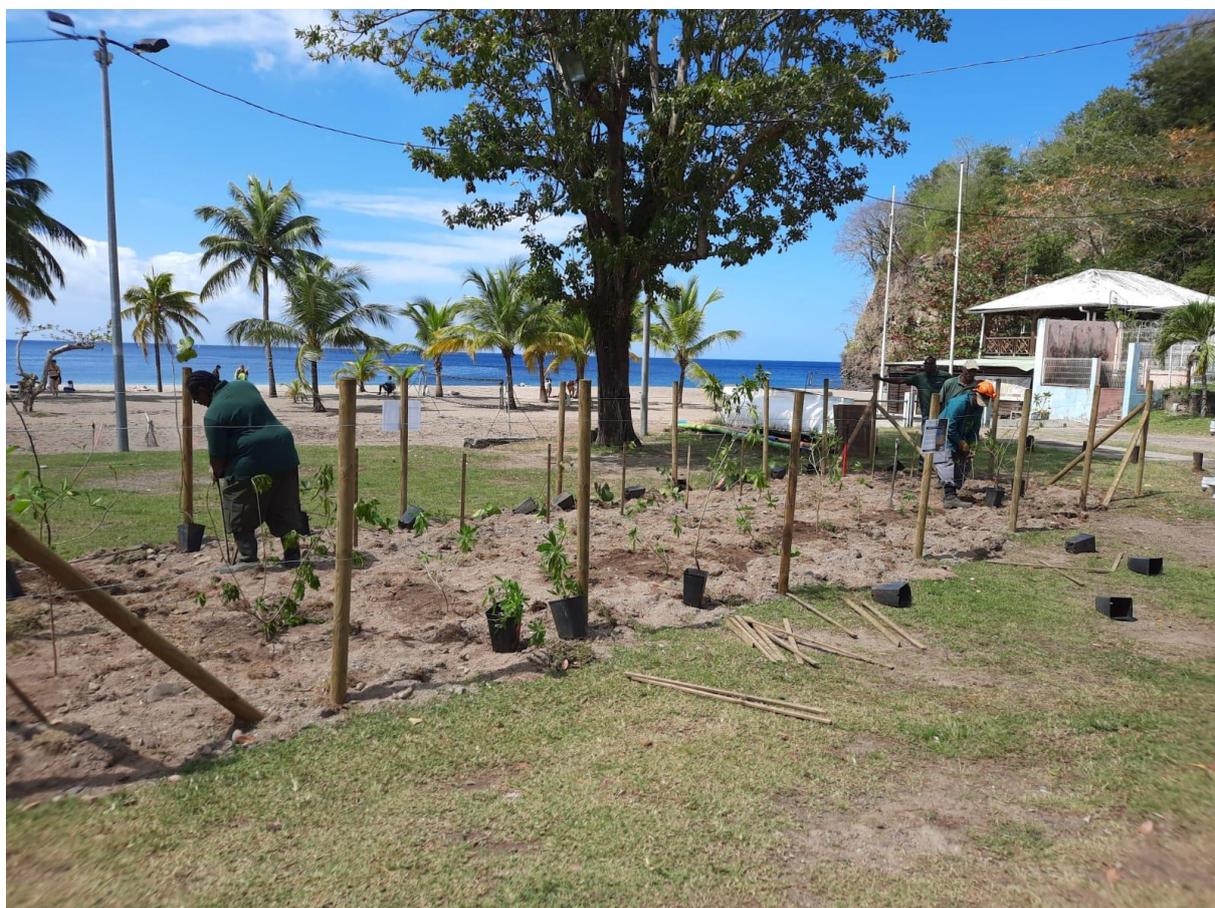
Figure 7 - Mise en terre des plants par les ouvriers forestiers de l'ONF le 14 février 2023

- **38 Olivier bord de mer**
- **21 Mangle gris**
- **20 Catalpa**
- **33 Mapou**
- **23 Raisinier bord de mer.**

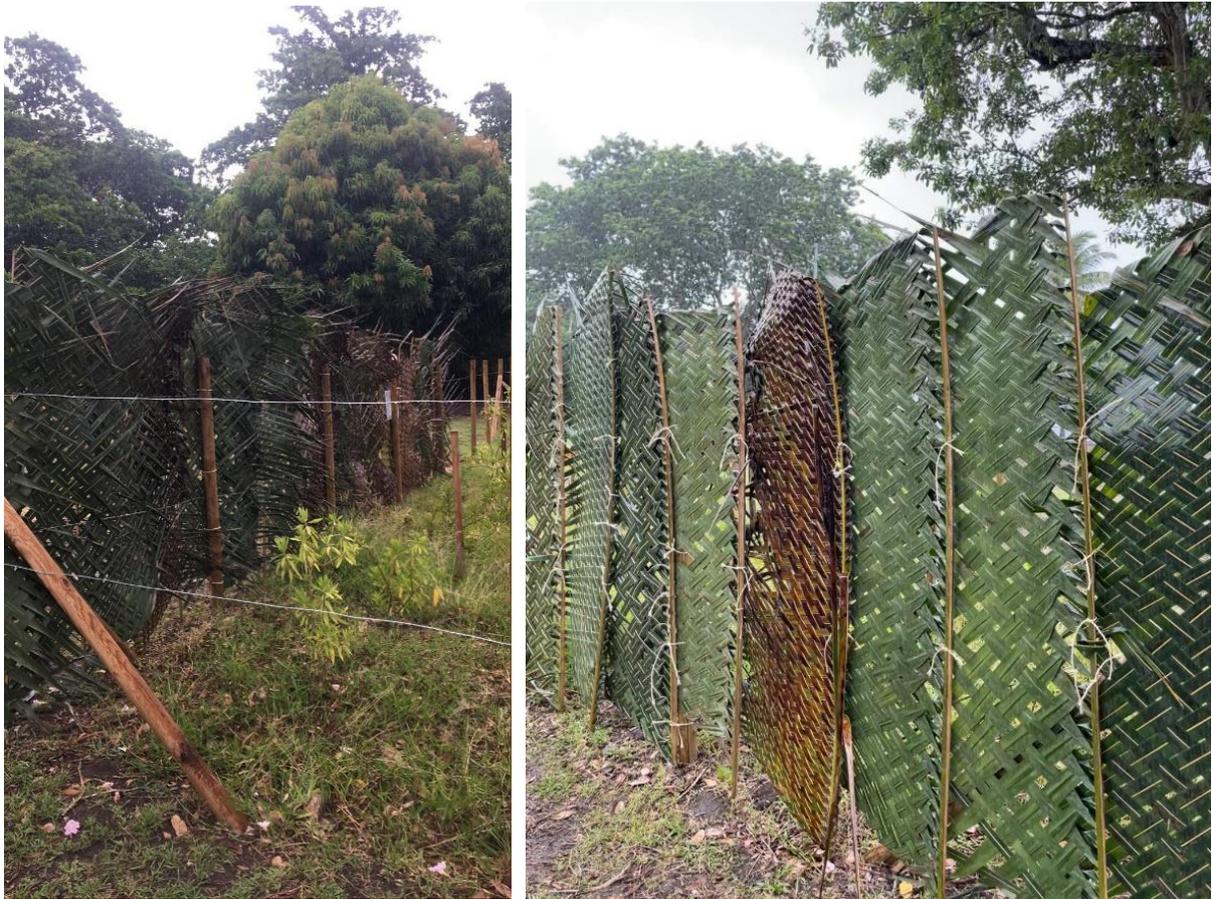
Figure 9 : pose d'écrans végétaux temporaires et originaux contre la pollution lumineuse : 60 palmes de cocotiers tressées (©Clarisse CAFARDY, L'ASSO-MER)

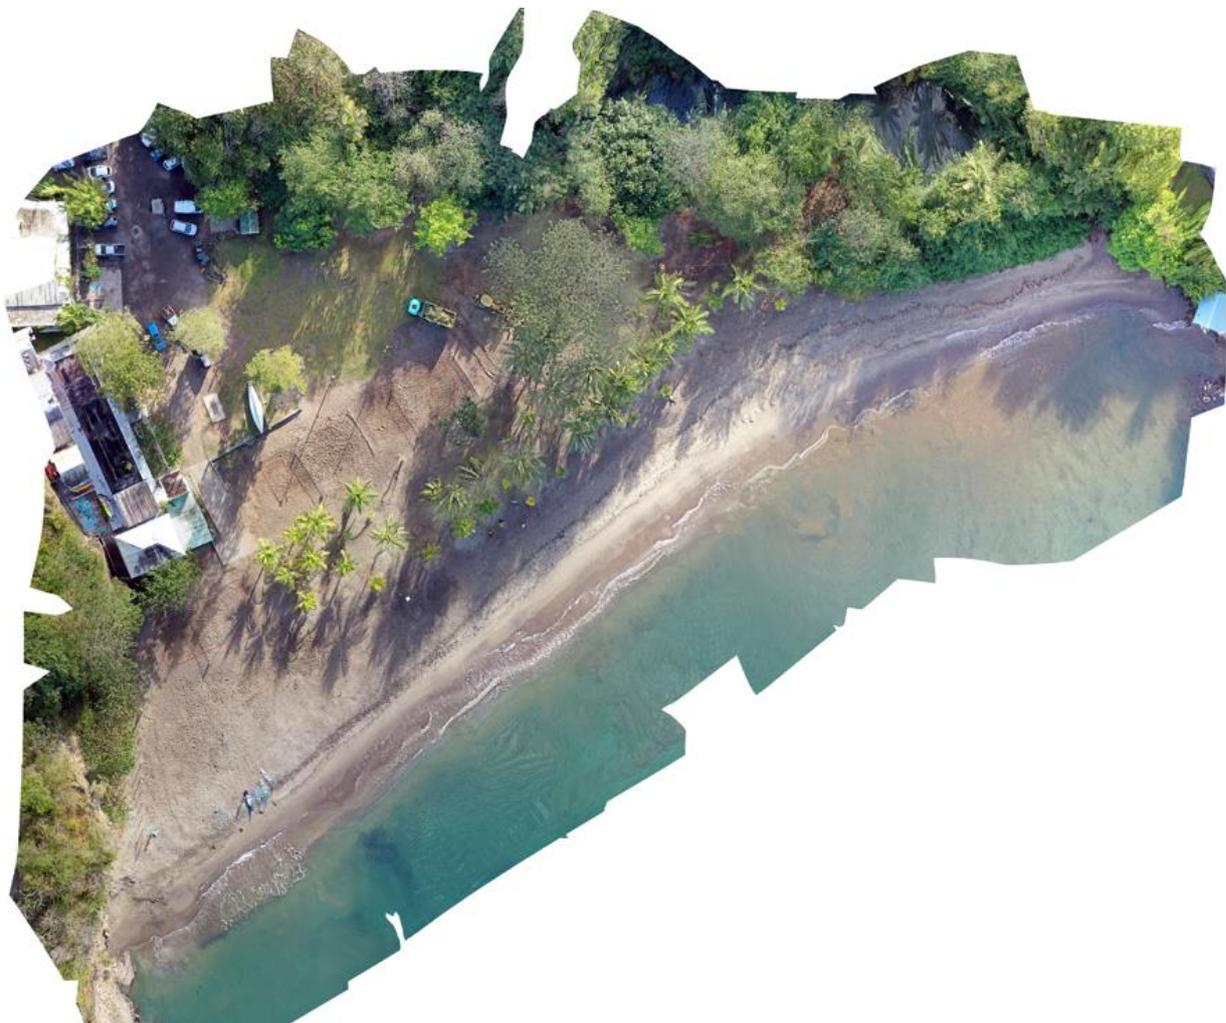
Figure 10 - Orthophotographie réalisée par drone en décembre 2022, avant l'installation des enclos sur la plage de Madiana

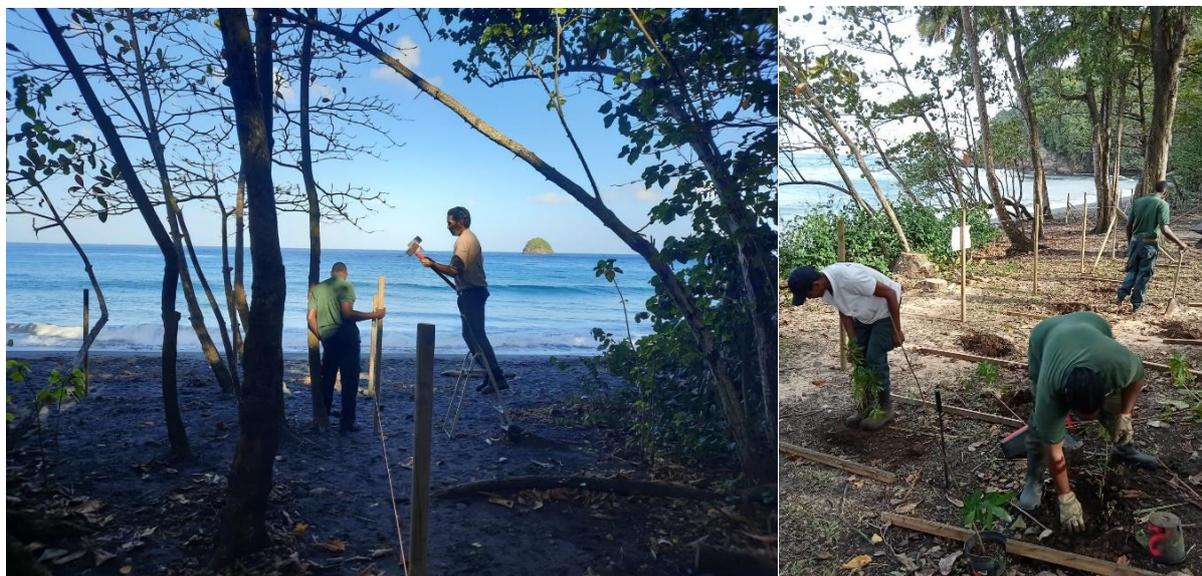
Figure 11 - Installation des enclos sur la plage de l'Anse Céron par les ouvriers forestiers de l'ONF

L'installation des 3 enclos sur le site de l'Anse Céron et les plantations ont été réalisées par l'ONF sur la période du 2 au 9 janvier 2023. Aucune plantation n'a été réalisée au sein du plus petit enclos (6x8m) pour observer la régénération naturelle. Les deux autres enclos ont accueilli chacun 15 plants, soit 30 plants au total :

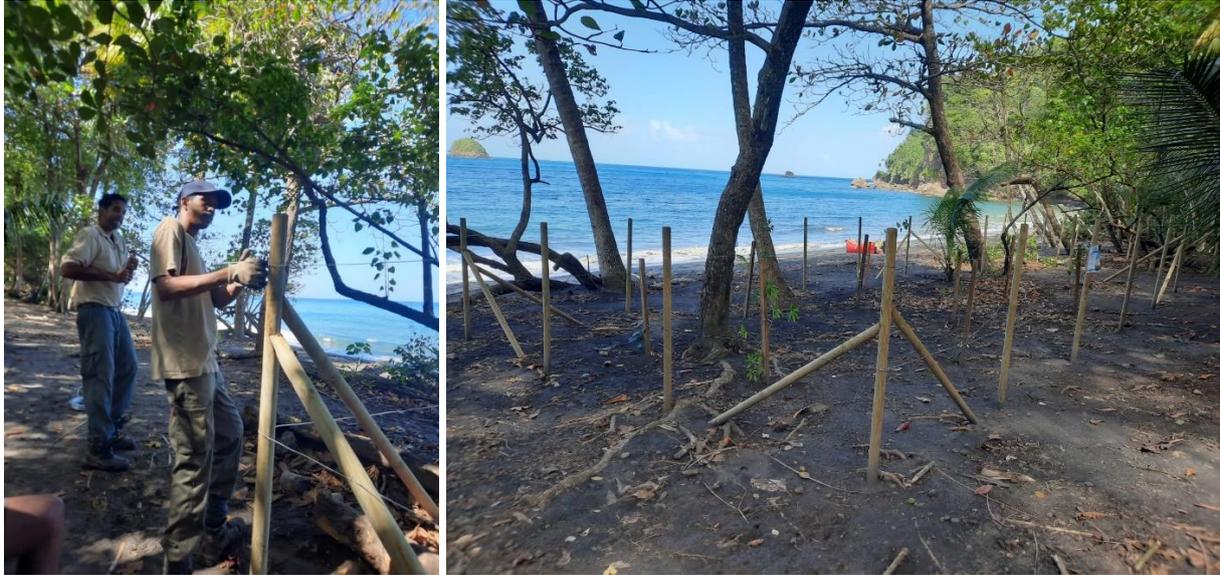
Figure 12- Installation des enclos sur la plage de l'Anse Céron par les ouvriers forestiers de l'ONF

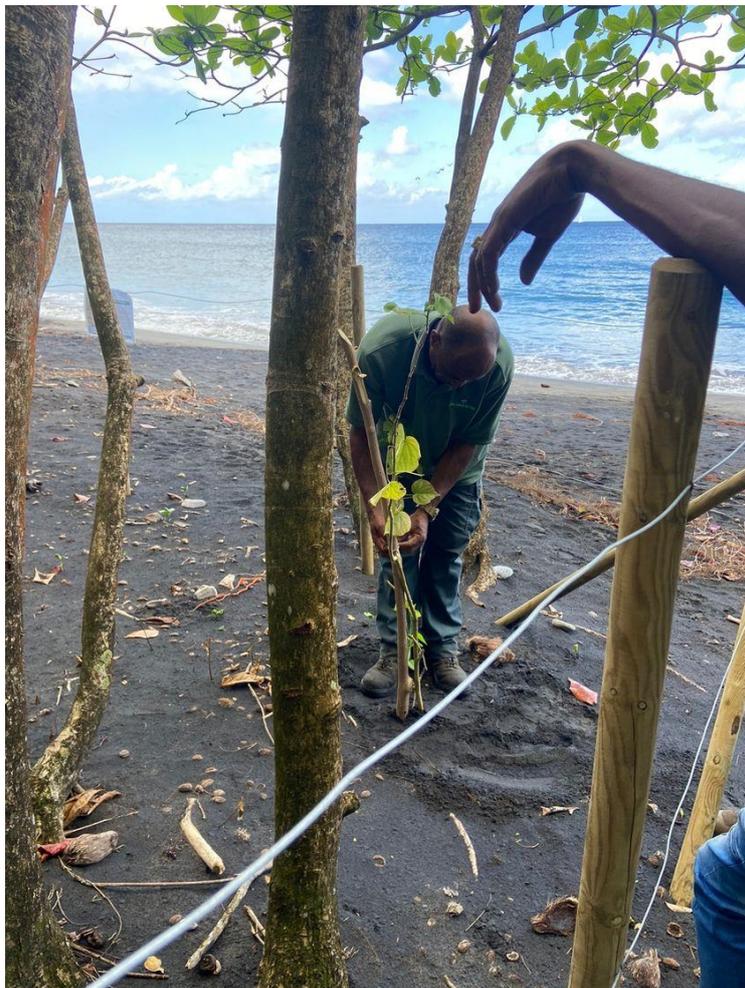
Figure 13 - Plantation d'un des 6 plants de *Talipariti permambucens* (UICN : EN) offerts par le CBNMq

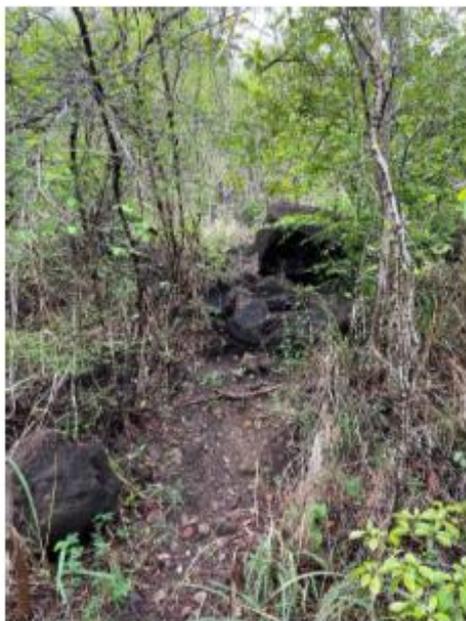
**Sentier d'accès à la plage
(Très difficile d'accès et non
entretenu)**

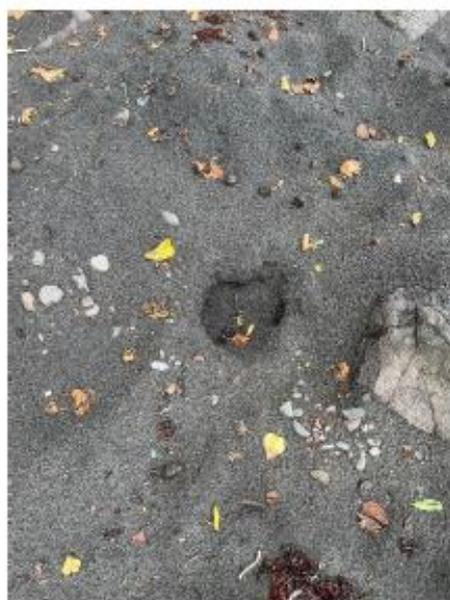
Nid de tortue marine braconné

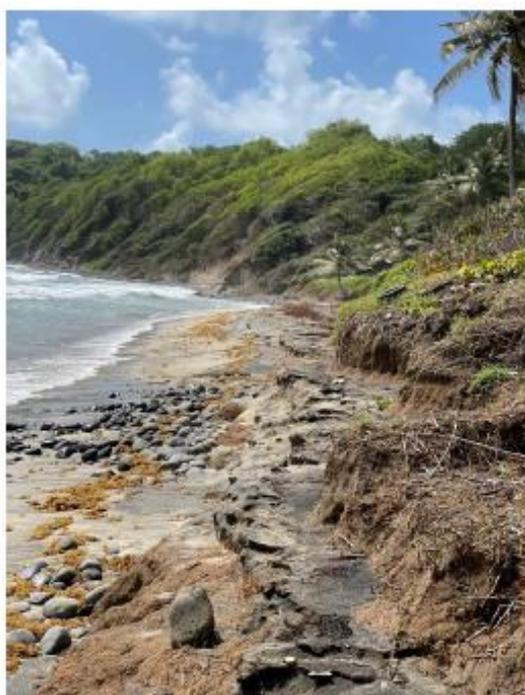
Phénomène d'érosion très important

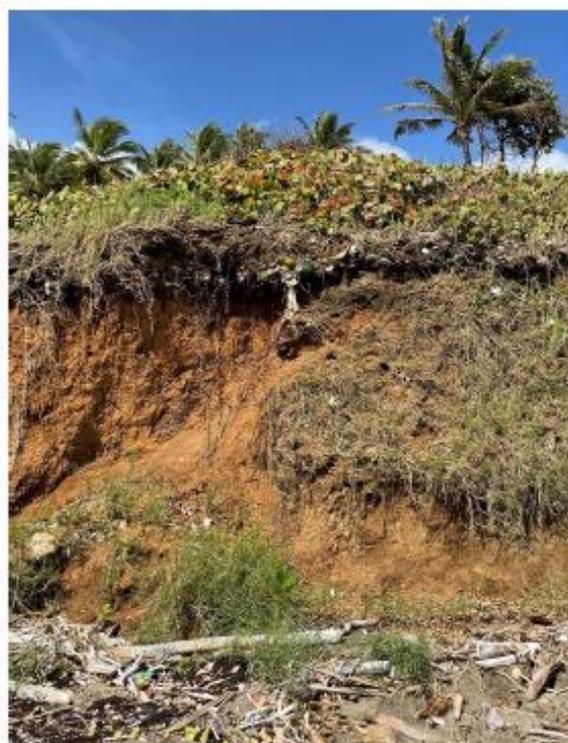
Ancienne décharge : présence de déchets à l'intérieur de la falaise (côté parking)

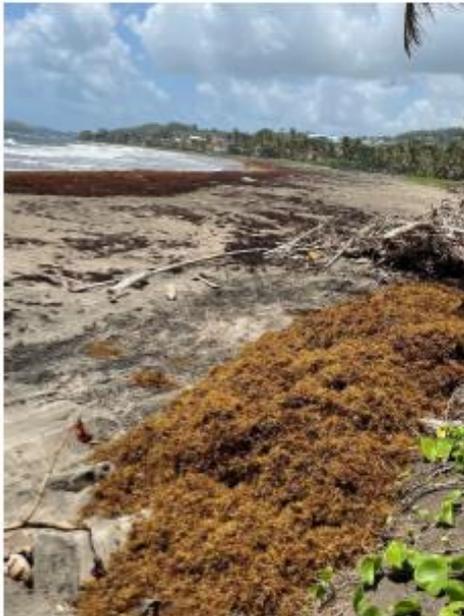
Stockage sargasses sur la plage

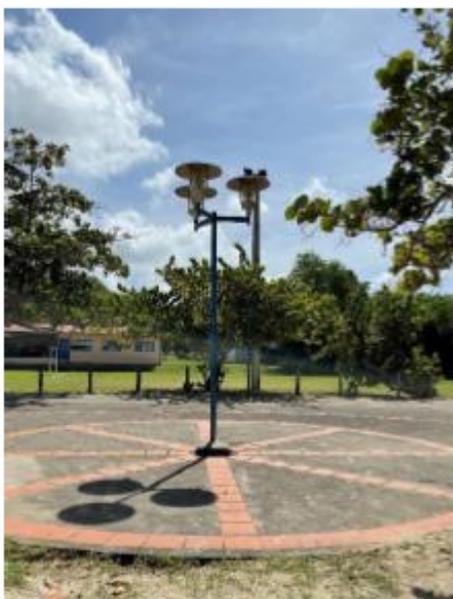
Différents lampadaires présents le long de la plage

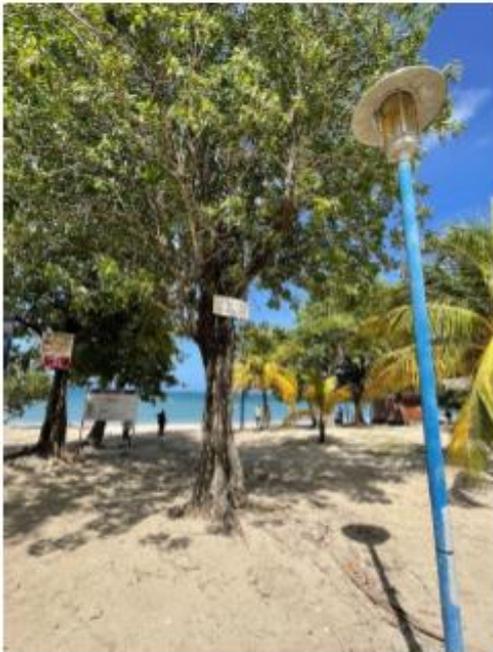
Poirier dépérissant

7. Abattage de 2 poiriers dépérissant + taille sanitaire de quelques arbres présents sur le site (amandiers + poiriers).
8. Réalisation d'un enclos de 10m x 1m (*enclos n°3*) avec exclusivement que du bois patate.

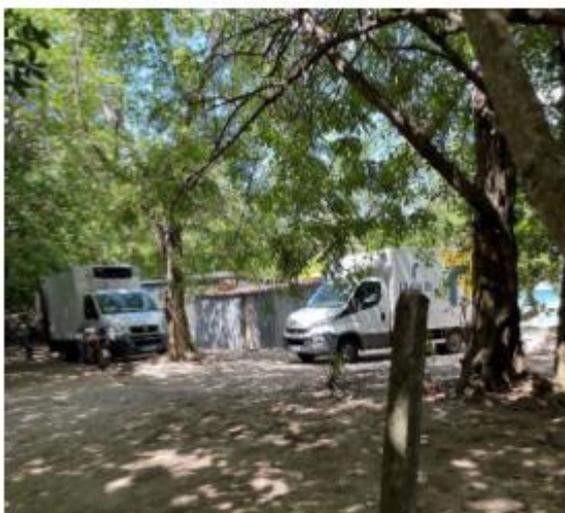
**Stationnement de véhicules sur la
plage, aux abords des concessions**

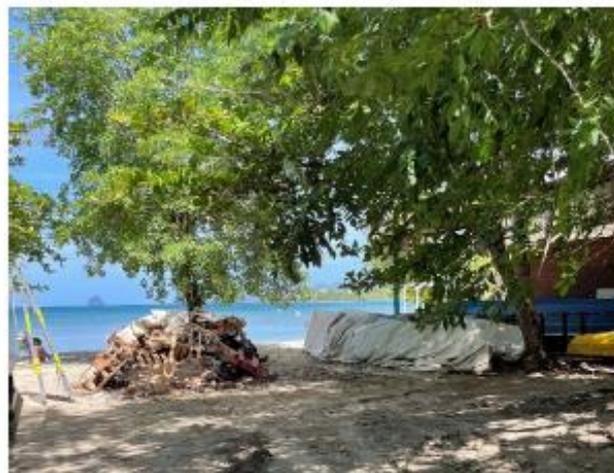
**Divers déchets et carcasses de
gommiers stockés sur la plage**

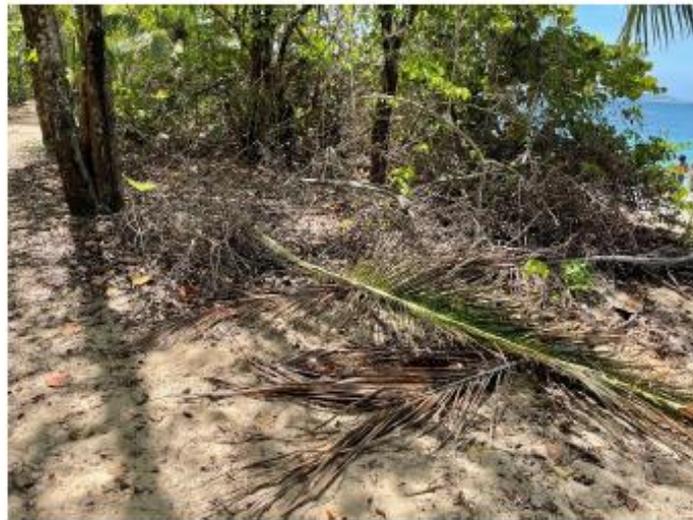
**Présence de déchets verts à enlever sur la
plage**
